# Beispielbericht Schallkamas H-Serie

Ortungsbereich

Produktion

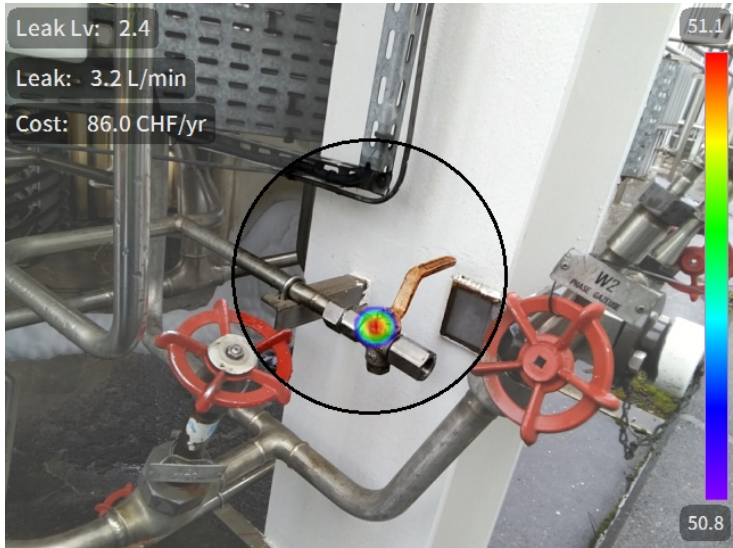
| <b>Dateiname</b> | 2025-02-26_0008.jpg |

| <b>Leckageort</b> | <b>Verteilstation Aussen</b> |
| <b>Komponente</b> | <b>Probeentnahmehahn Säule W2</b> |
| <b>Verlust</b> | <b>3 l/min, CHF 86.- / Jahr</b> |
| <b>Bemerkung</b> | Leckage an Verschraubung Kupplung zu Absperrhahn |

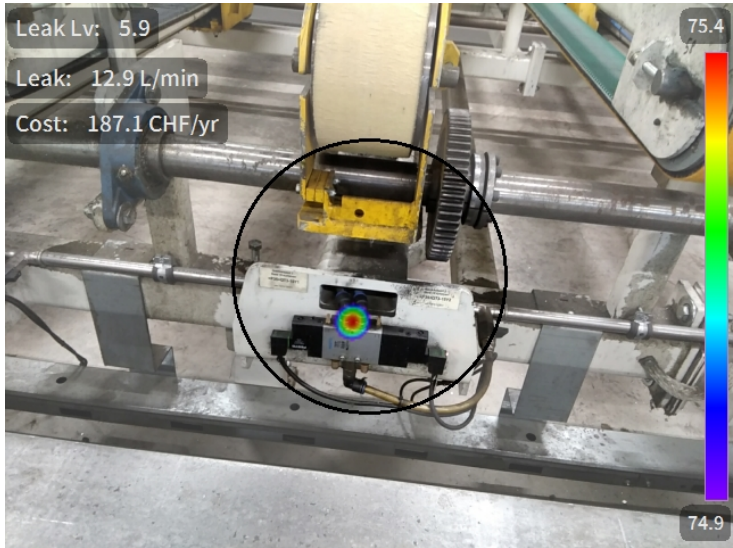
| <b>Dateiname</b> | 2025-05-07_0013.jpg |

| <b>Leckageort</b> | <b>Halle 2, Vorschub A</b> |
| <b>Komponente</b> | <b>Nivelierung 2</b> |
| <b>Verlust</b> | <b>13 l/min, CHF 187.- / Jahr</b> |
| <b>Bemerkung</b> | Leckage vermutlich oben an der Komponente |

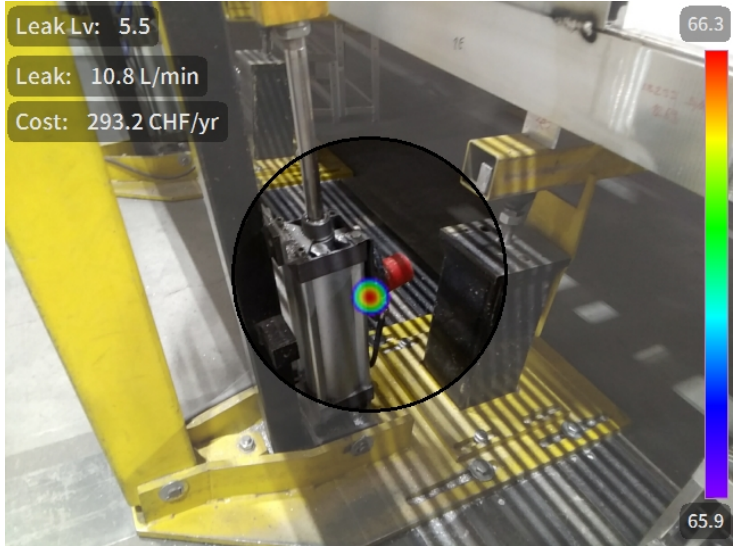
| <b>Dateiname</b> | 2025-07-10_0011.jpg |

| <b>Leckageort</b> | <b>Montagehalle 2, Schiff 3</b> |
| <b>Komponente</b> | <b>Zylinder 5</b> |
| <b>Verlust</b> | <b>11 l/min, CHF 293.- / Jahr</b> |
| <b>Bemerkung</b> | Leckage hinten an der Komponente |

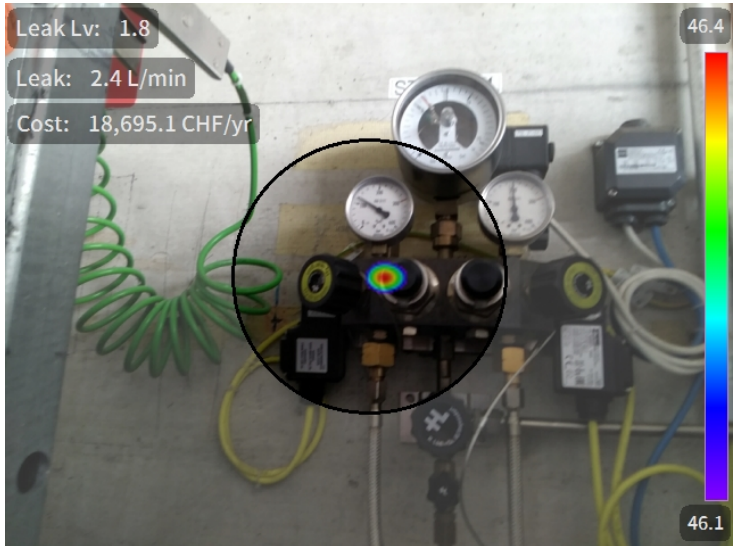
| <b>Dateiname</b> | 2026-03-18_0071_Wasserstoff.jpg |

| <b>Leckageort</b> | <b>H2</b> |
| <b>Komponente</b> | <b>Anschluss</b> |
| <b>Verlust</b> | <b>2 l/min, CHF 18695.- / Jahr</b> |
| <b>Bemerkung</b> | Wasserstoff |

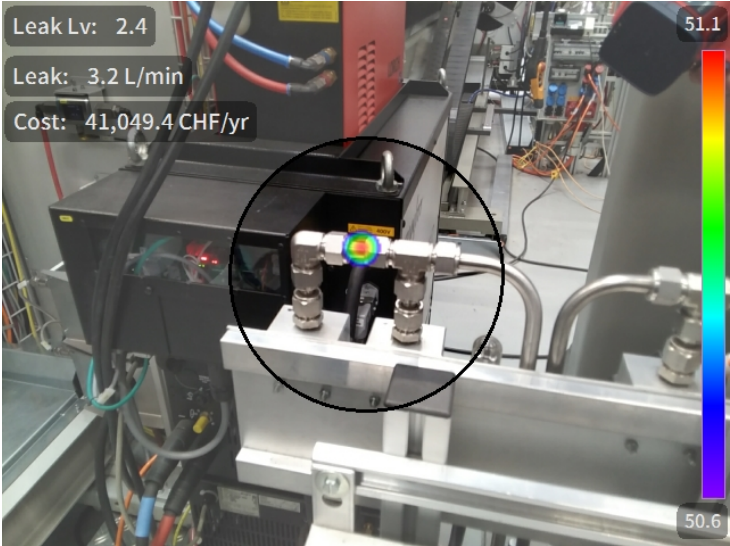
| Dateiname | 2026-03-18_0081_Argon.jpg |

| Leckageort | Produktion |
| Komponente | Verteiler |
| Verlust | 3 l/min, CHF 41049.- / Jahr |
| Bemerkung | Argon |
| Bild | <p>Leak Lv: 2.4<br/>Leak: 3.2 L/min<br/>Cost: 41,049.4 CHF/yr</p> |
