# Thermografiebericht

## Inspektion Elektroanlagen

| Inspektionsauftrag | Thermografische Inspektion von elektrischen Hauptverteilungen, Unterverteilungen sowie Schaltgerätekombinationen von Betriebsmitteln und Maschinen gemäss Vorgabe Auftraggeber. Die Dokumentation erfolgt nach dem Auffälligkeitsprinzip, es werden nur Bilder gespeichert und dokumentiert, welche eine Auffälligkeit aufzeigen. |

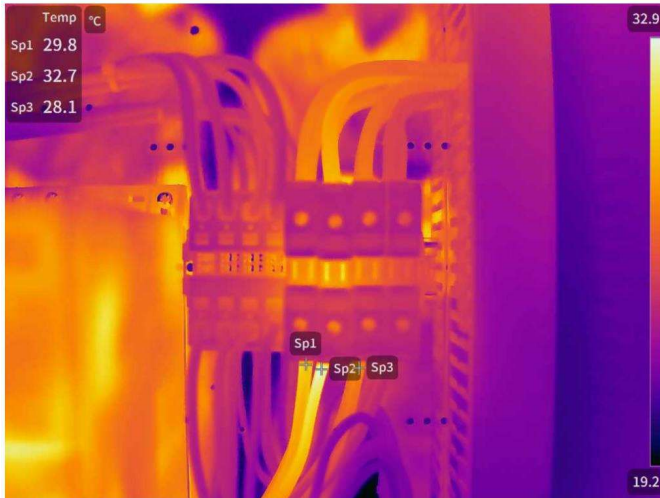
**Inspektionsort** Bau West, 2.UG, UV7.34  
**Bauteil /Komponente:** Klemme Einspeisung  
**Dateiname:** 2024-10-02\_0025.jpg

| Messpunkt | Temp. °C | Strom [A] | Bemerkung |
| Sp1 | 29.8 | 10 | - |
| Sp2 | 32.7 | 11 | - |
| Sp3 | 28.1 | 11 | - |

SP2 (L2) um 4.6° C höhere Temperatur gegenüber SP3 (L3)

geringe thermische Auffälligkeit (bei Gelegenheit beheben)

Kontaktierung / Anschluss prüfen

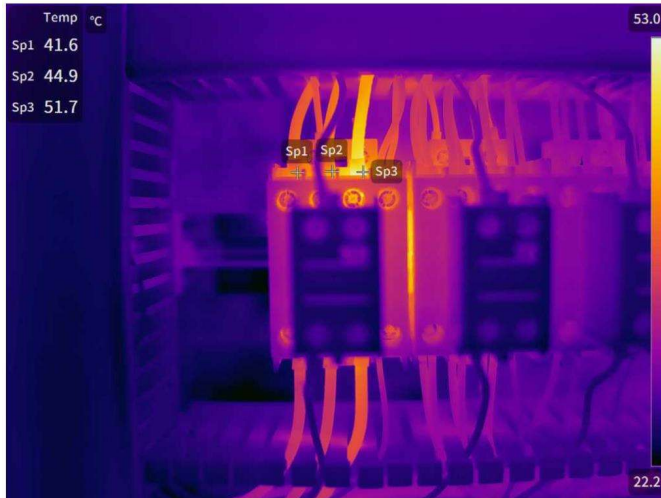
**Inspektionsort** Halle Ost, EG UV2  
**Bauteil /Komponente:** Schütz Ventilator  
**Dateiname:** 2024-10-02\_0026.jpg

| Messpunkt | Temp. °C | Strom [A] | Bemerkung |
| Sp1 | 41.6 | 5 | - |
| Sp2 | 44.9 | 5 | - |
| Sp3 | 51.7 | 5 | - |

SP3 (L3) um 10.1°C wärmer als SP1 (L1)

thermische Auffälligkeit (bei nächster Möglichkeit beheben)

Kontaktierung / Anschluss prüfen

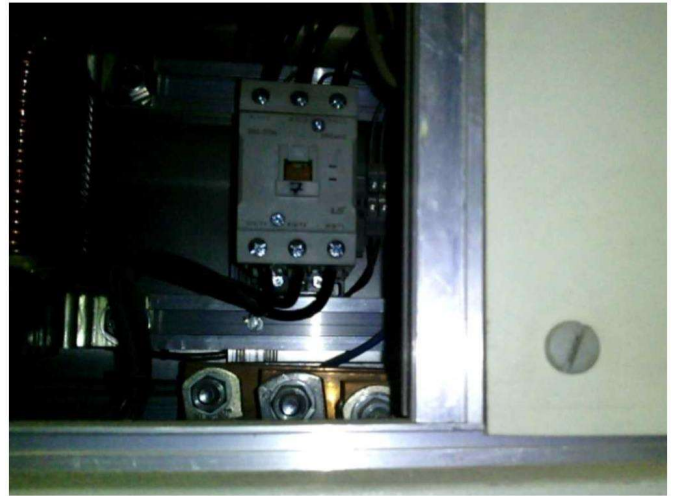
**Inspektionsort** Bau 7, EG, UVE01  
**Bauteil /Komponente:** Schütz Heizung  
**Dateiname:** 2024-11-22\_0072.jpg

| Messpunkt | Temp. °C | Strom [A] | Bemerkung |
| Sp1 | 137.1 | ... | - |
| Sp2 | 63.1 | ... | - |
| Sp3 | 62.0 | ... | - |

SP1 über 70°C (Grenztemperatur NIN)

gravierende thermische Auffälligkeit (schnellstmöglich beheben)

Kontaktierung / Anschluss prüfen
